## **Raport de inspectie video**

| Referinta : | Str. Carpati |
| Scop : | Receptie |

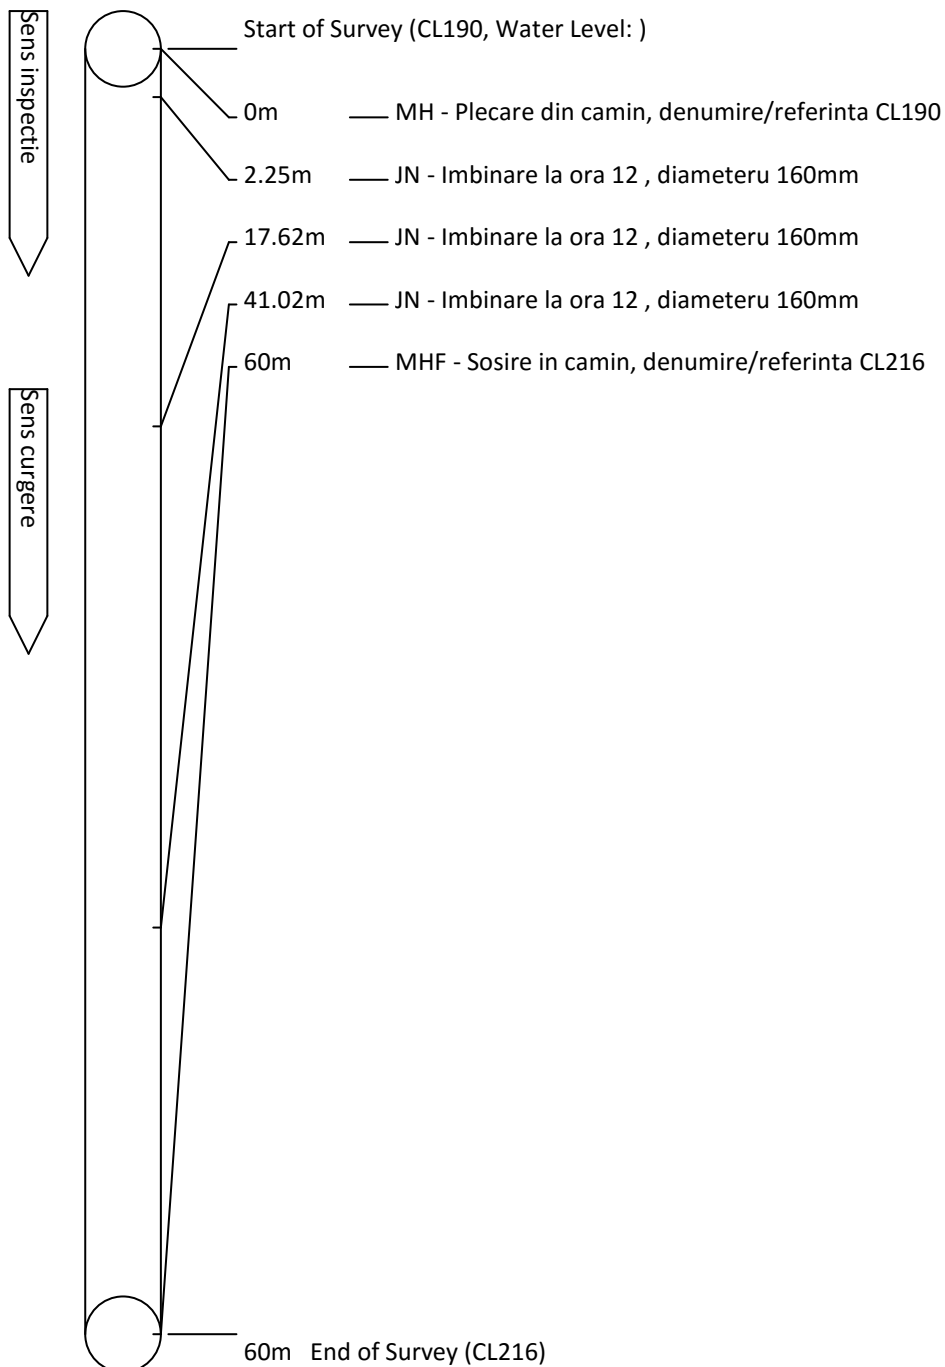
| Positie | Cod | Descriere:Remarci | Grad | Foto |
|---|---|---|---|---|
| 0m | MH | Plecare din camin,<br>denumire/referinta CL190 | | <br>07May_001.JPG |
| 2.25m | JN | Imbinare la ora 12 , diameteru 160mm. | | <br>07May_003.JPG |
| 17.62m | JN | Imbinare la ora 12 , diameteru 160mm. | | <br>07May_004.JPG |
| 41.02m | JN | Imbinare la ora 12 , diameteru 160mm. | | <br>07May_005.JPG |
| 60m | MHF | Sosire in camin, denumire/referinta CL216 | | <br>07May_006.JPG |

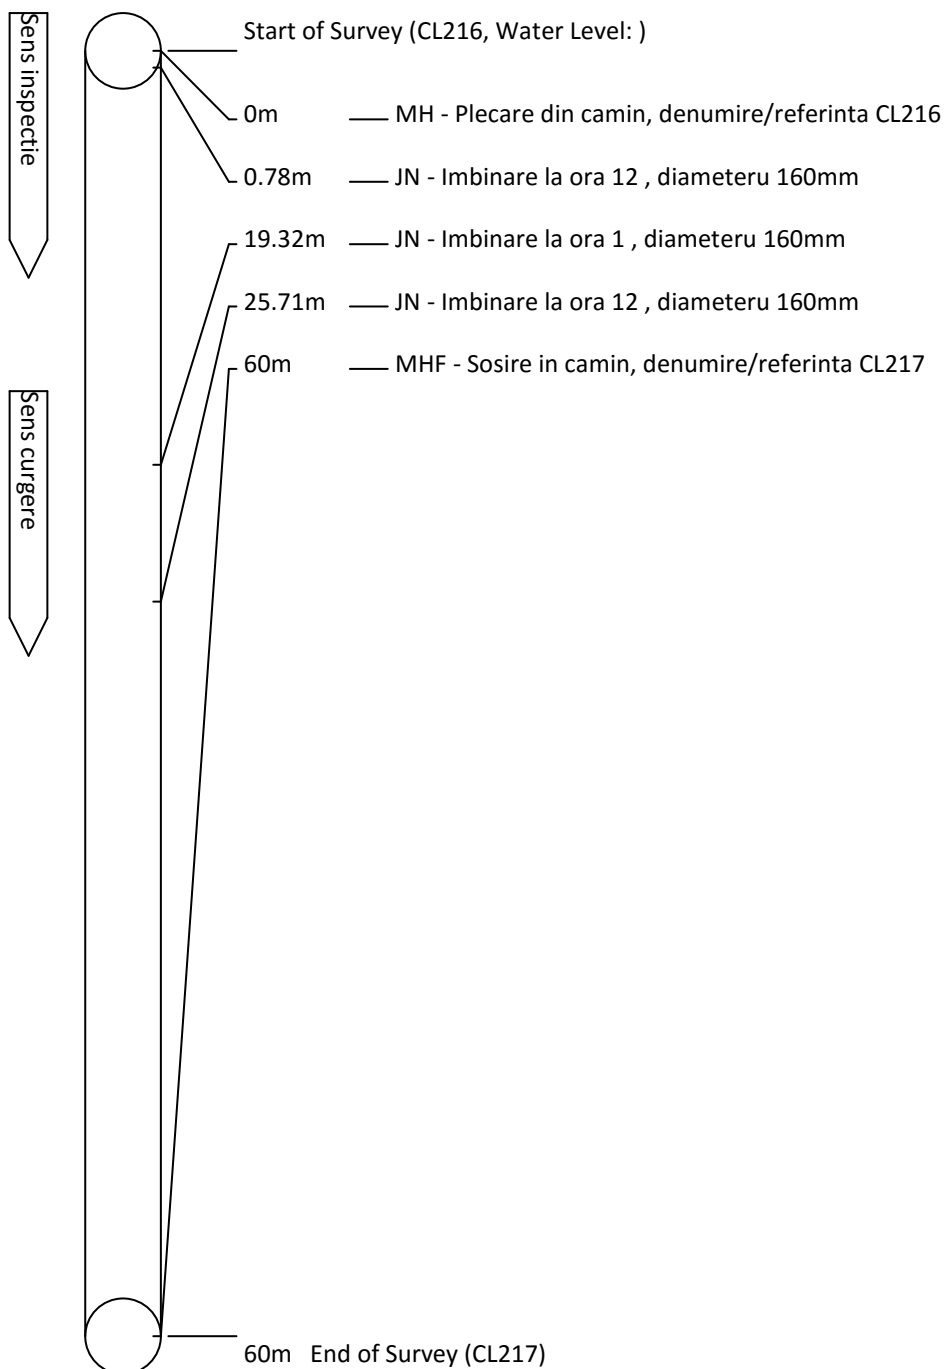
| Positie | Cod | Descriere:Remarci | Grad | Foto |
|---|---|---|---|---|
| 0m | MH | Plecare din camin,<br>denumire/referinta CL216 | | <br>07May_001.JPG |
| 0.78m | JN | Imbinare la ora 12 , diameteru 160mm. | | <br>07May_003.JPG |
| 19.32m | JN | Imbinare la ora 1 , diameteru 160mm. | | <br>07May_004.JPG |
| 25.71m | JN | Imbinare la ora 12 , diameteru 160mm. | | <br>07May_005.JPG |
| 60m | MHF | Sosire in camin, denumire/referinta CL217 | | <br>07May_006.JPG |

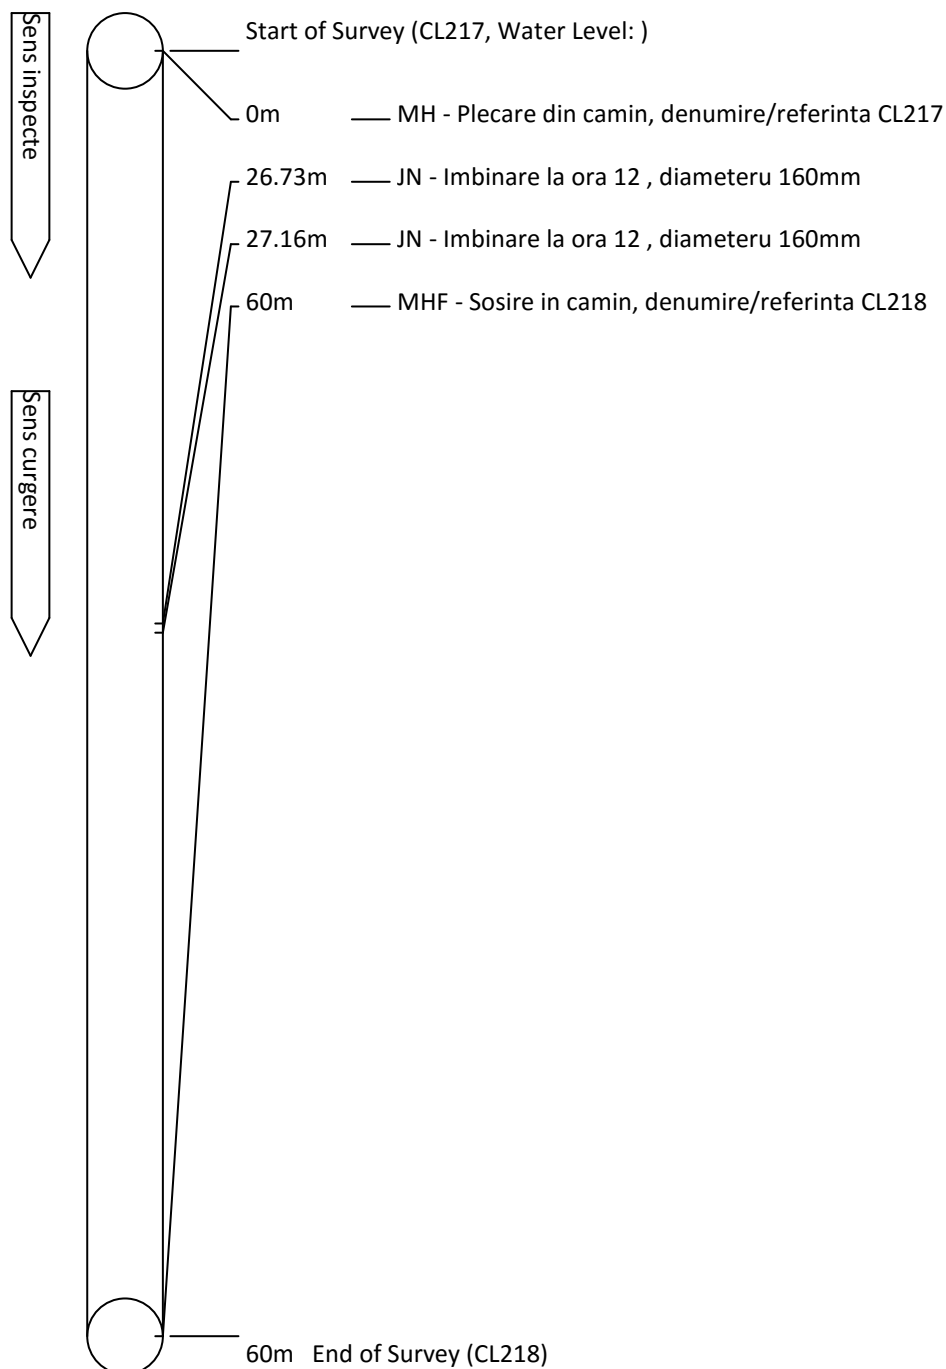
| Positie | Cod | Descriere:Remarci | Grad | Foto |
|---|---|---|---|---|
| 0m | MH | Plecare din camin,<br>denumire/referinta CL217 | | <br>07May_001.JPG |
| 26.73m | JN | Imbinare la ora 12 , diameteru<br>160mm. | | <br>07May_003.JPG |
| 27.16m | JN | Imbinare la ora 12 , diameteru<br>160mm. | | <br>07May_004.JPG |
| 60m | MHF | Sosire in camin, denumire/referinta<br>CL218 | | <br>07May_005.JPG |

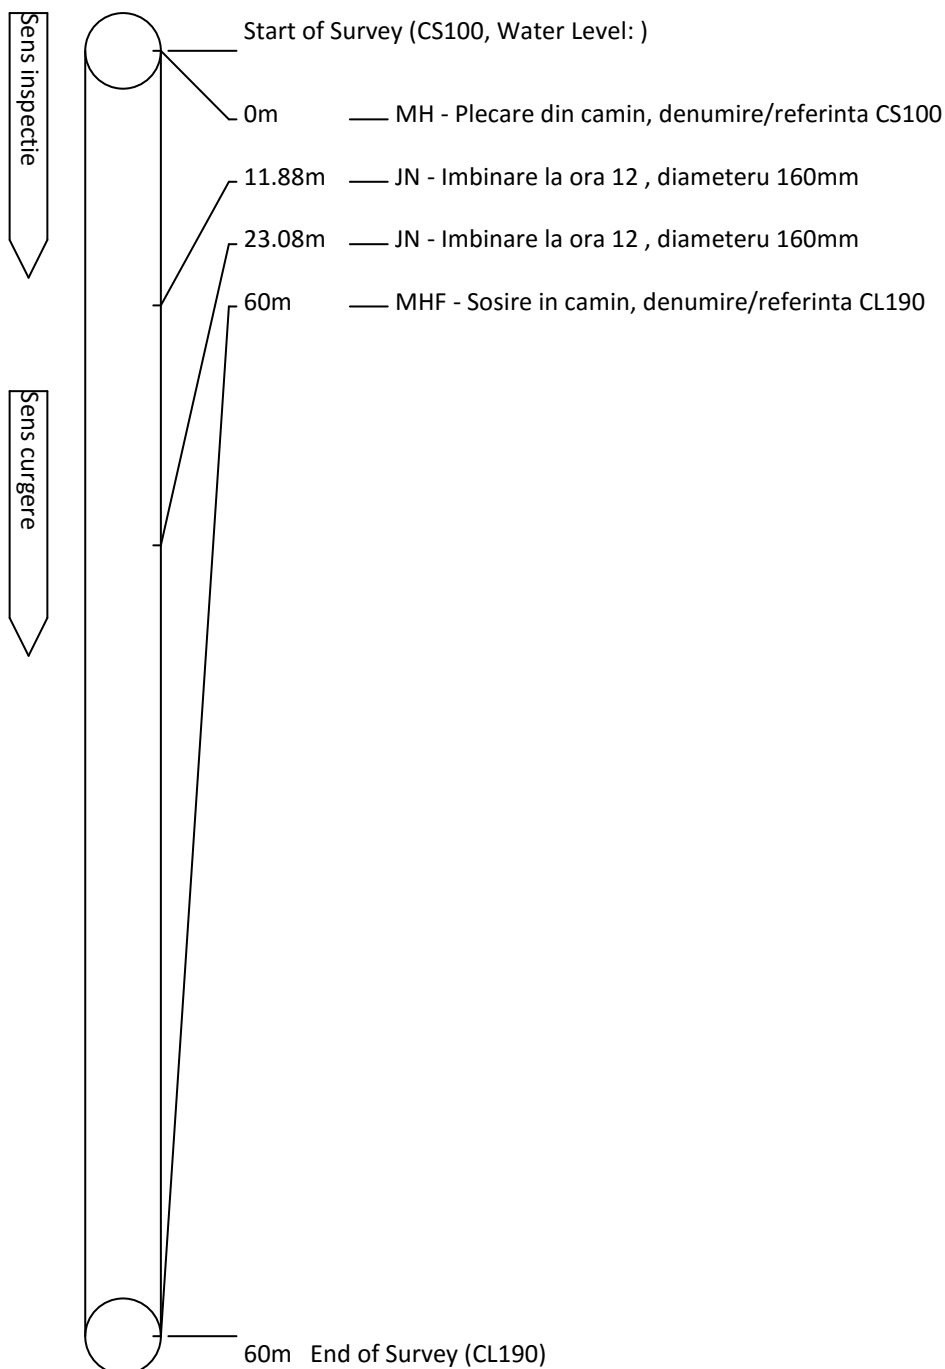
| Positie | Cod | Descriere:Remarci | Grad | Foto |
|---|---|---|---|---|
| 0m | MH | Plecare din camin,<br>denumire/referinta CS100 | | <p>07May_003.JPG</p> |
| 11.88m | JN | Imbinare la ora 12 , diameteru 160mm. | | <p>07May_005.JPG</p> |
| 23.08m | JN | Imbinare la ora 12 , diameteru 160mm. | | <p>07May_006.JPG</p> |
| 60m | MHF | Sosire in camin, denumire/referinta CL190 | | <p>07May_007.JPG</p> |
